ANKARA ESKİ ÇOBAN MEKTEBİ'NİN MEVCUT DURUMU VE YENİDEN İŞLEVLENDİRME OLANAKLARI

Yenel, A., Bahçeci, M. (2019). Ankara Eski Çoban Mektebi'nin Mevcut Durumu ve Yeniden İşlevlendirme Olanakları. IDA: International Design and Art Journal, 1(1), s.124-143.

THE CURRENT SITUATION AND RE-FUNCTIONING POSSIBILITIES OF OLD ÇOBAN MEKTEBI IN ANKARA

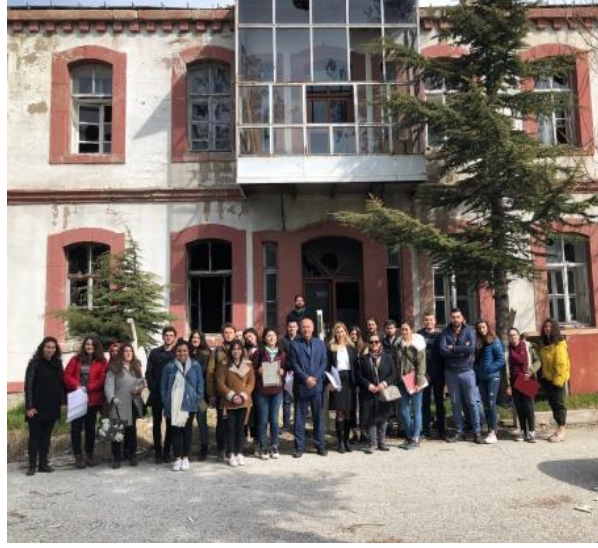
Görsel 2. Rölöve ve Restorasyon Dersi Kapsamında Çoban Mektebi'nde Rölöve Çalışması

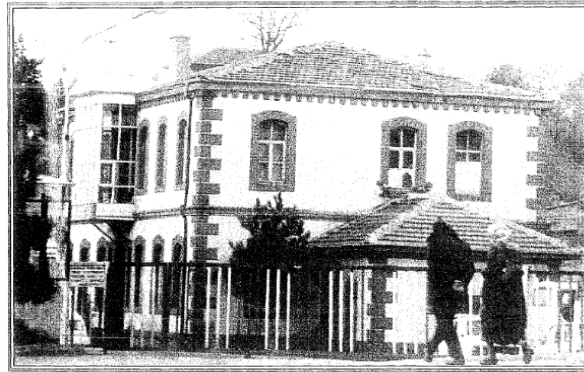
Görsel 6. Çoban Mektebi Merkez Binası

Keçiören'de, Numune Çiftliği'ne ait merkez bina halen mevcuttur. Bu bina 2003 yılında, Keçiören-Kalaba'da geniş bir alana kurulu olup, Emniyet Genel Müdürlüğü'ne ait tesisler içinde yer almaktadır. Merkez bina dışındaki ağaçlar ve diğer tesisler ise bugün mevcut değildir (Görsel 6). Emniyet Genel Müdürlüğü'nden Çevre ve Şehircilik Bakanlığı'na geçmiştir. Tamur (2003)'ün "Ankara Keçisi ve Ankara Tiftik Dokumacılığı Tüklenen Bir Zenginliğin ve Çöken Bir Sanayinin Tarihsel Öyküsünden Kesitler" kitabında Çoban Mektebi Merkez Binası, Halide Edip Adivar'ında belirttiği gibi "Ankara'ya bakan güzel balkonu", saçak seviyesine kadar yükselen bir demir doğramayla kapatılmış olup, binanın özgün görünümü bozulmuştur (Tamur, 2003: 192).

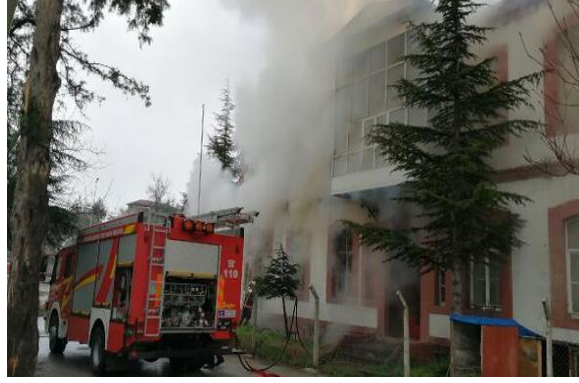
2009 yılında Ankara Kültür ve Tabiat Varlıklarını Koruma Bölge Kurulu'nun 4627 sayılı kararı ile tescillenmiştir (A.K.T.V.K.B.K., 2009). 29.03.2018 tarihinde büyük bir yangın geçiren yapı etrafına teller çevrilerek, atıl halde bırakılmıştır (Görsel 7) (DHA, 2018).

Görsel 7. 29.03.2018 Tarihli Yangın

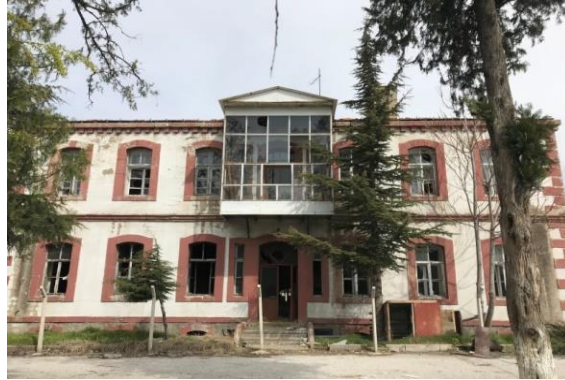
Eski Çoban Mektebi, anıtsal koruma derecesine sahiptir. Zemin üzeri iki katlı, kuzey-güney yönünde dikdörtgen planlıdır. Yapının içerisinde kullanım koşullarına bağlı olarak kuzey ve güney yan kanatta ve ikinci katlarda birer pencere kapatılmıştır. Boş odalar da ahşap paravan ile kapatılmıştır (Görsel 8, 9) (A.K.T.V.K.B.K., 2009). Yapı, kamu binası olup; eğitim, karargâh ve müdürlük amaçlarında kullanılmıştır. 19. yy. sonunda yapılmış olup, günümüzde metruk durumdadır.

Görsel 8. Çoban Mektebi Merkez Binasının Mevcut Durumu

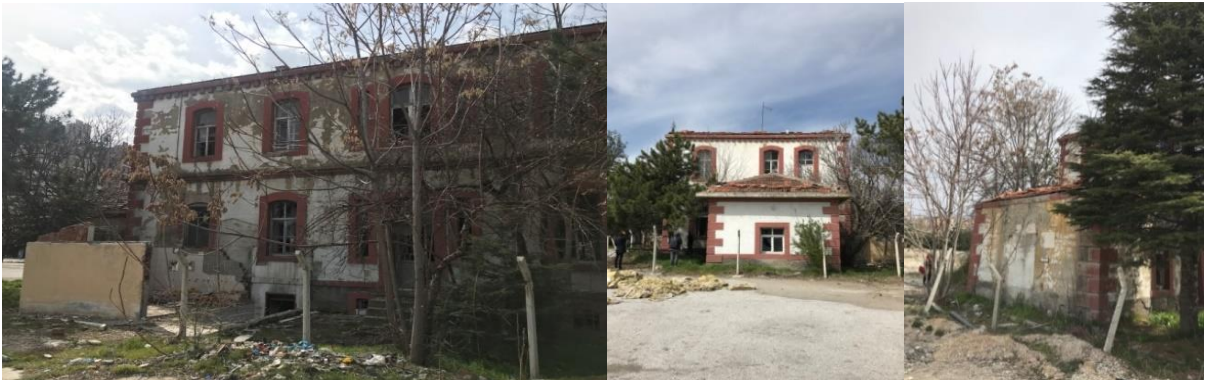
Görsel 9. Çoban Mektebi'nin Cepheleri

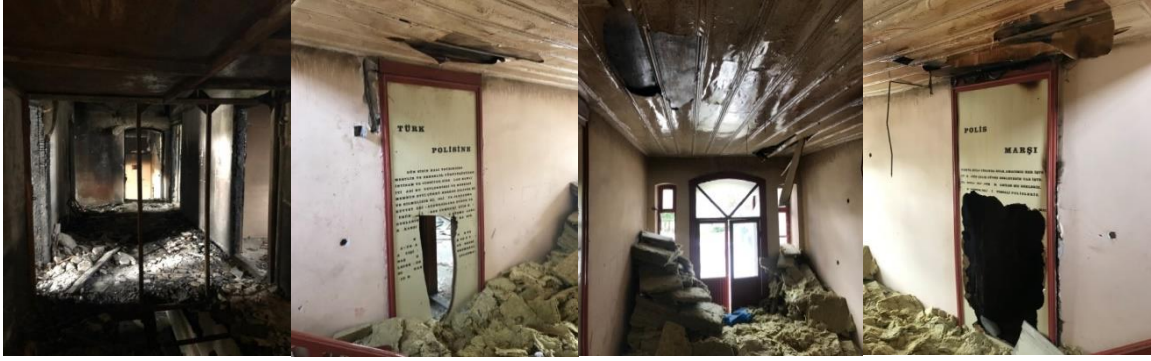
Çoban Mektebi, malzeme ve yapısal sorunları olan, kapsamlı onarım gerektiren kültür varlığı olarak değerlendirilmiştir. 29.03.2018 tarihte geçirilen yangından dolayı özellikle zemin kat girişten sol kanatta yer alan mekânların döşemelerinde ahşap malzeme kayıpları oluşmuş olup, strüktürel problemler gözlemlenmiştir ve zemin kat sol kanatta belgeleme çalışması tehlike arz ettiği için yapılamamıştır. Bu bağlamda bütüncül bir belgeleme çalışması yapılamamış olup, rölöve öncesi bütün yapı için bir ön temizlik yapılmasının ve gerekli önlemlerinin alınmasının gereği tespit edilmiştir (Görsel 10-11).

Görsel 10. Çoban Mektebi'nin Zemin Katı

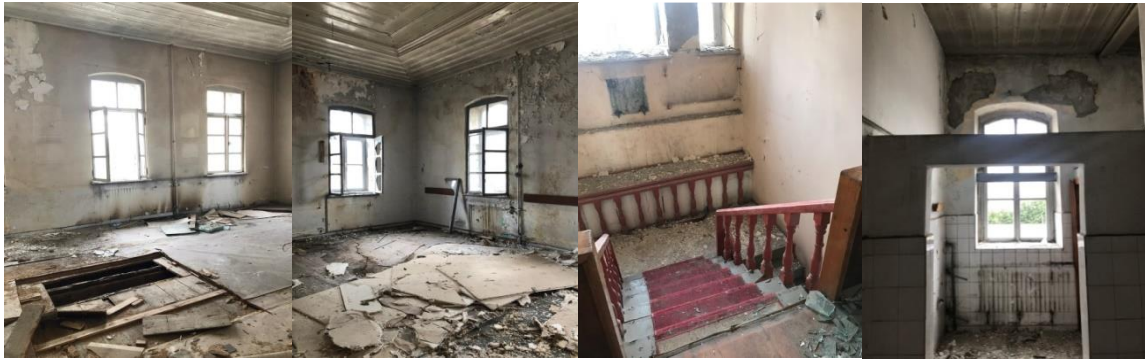
Görsel 11. Çoban Mektebi'nin Birinci Katı

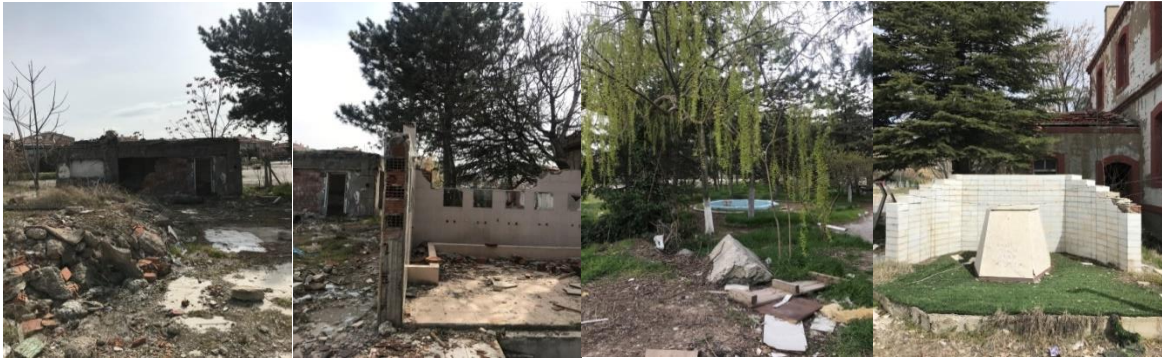
Çoban Mektebi'ne ek olarak yapılmış bazı birimlerde günümüze kadar varlığını sürdürememiştir. Binaya zamanında yapılan ek ıslak hacim yapısı da tamamen kullanılmaz haldedir. Ön bahçeye sonradan eklenen heykel büstünün altındaki mermer kaide ve kademelendirme birimi de kırılmalara uğramıştır (Görsel 12).

Görsel 12. Çoban Mektebi'nin Yakın Çevresi

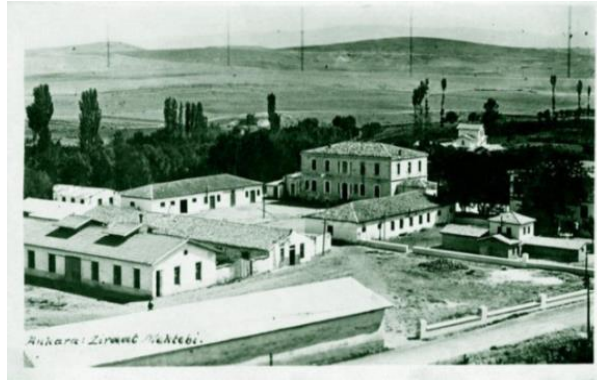
Görsel 13. 1898 Yılında Çoban Mektebi

Sultan II. Abdülhamid'in Eğitim Projeleri kapsamında Osmanlı Devleti'nin ekonomik yapısına uygun olarak tasarlanan, hizmete giren ziraat mektepleri, baytar mektebi ve numune tarlaları günümüze kadar varlığını koruyan bu husustaki ilginç örnek kurumlardır. Tarım ve hayvancılığa dayalı ekonomisini modern usullerle kalkındırmanın temel koşulunun eğitim ile gerçekleşebileceği düşüncesinin hayata geçirildiği bu dönemde günümüzde bile var olmayan ama varlığına ihtiyaç duyulan ilginç bir okul da bu dönemde açılmıştır. Söz konusu okul Ankara'da hizmete giren Çoban Mektebi'dir (Görsel 13) (E-Tarih, 2002).

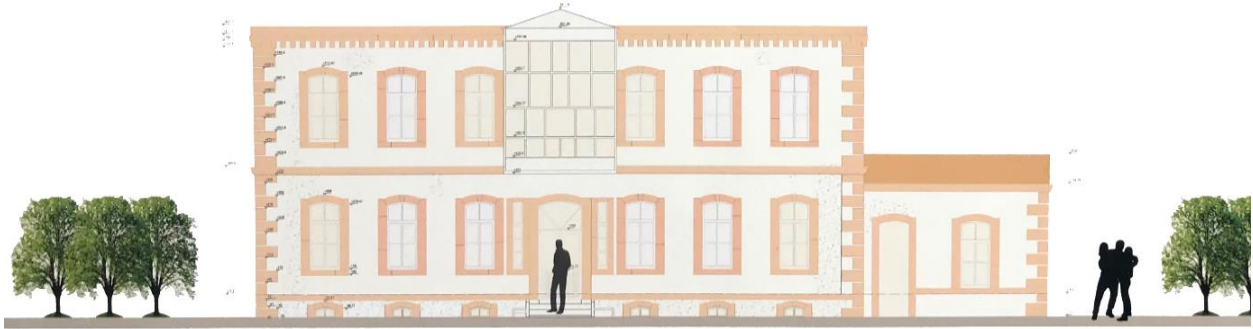
ÖNGÖRÜNÜŞ

Görsel 15. Çoban Mektebi'nin Ön Cephe Görünüşü

Çoban Mektebi avlulu bir kompleks yapı grubu olarak tasarlanmış olup, “Numune Çiftliği”nin Ankara’daki ilk örneğidir. Simetrik girişi, karakteristik cephe düzenleri, renkli taş söveleri ve saçak altında ve yapı köşelerindeki renkli taş bezemeler ile tipik Osmanlı mimarisi özellikleri göstermektedir (Görsel 15). Yapı yığma olup, çift cidarlı pencereleri yapıda her cephedeki pencereleri özgündür. Yapıya dönem eki olarak eklenen balkon, girişi tanımlamaktadır. Simetrik plan düzeni ortadan giriş, iki kollu simetrik ahşap merdiveni ve ahşap tavanları yapının mimari özelliklerindedir (Görsel 16-17).

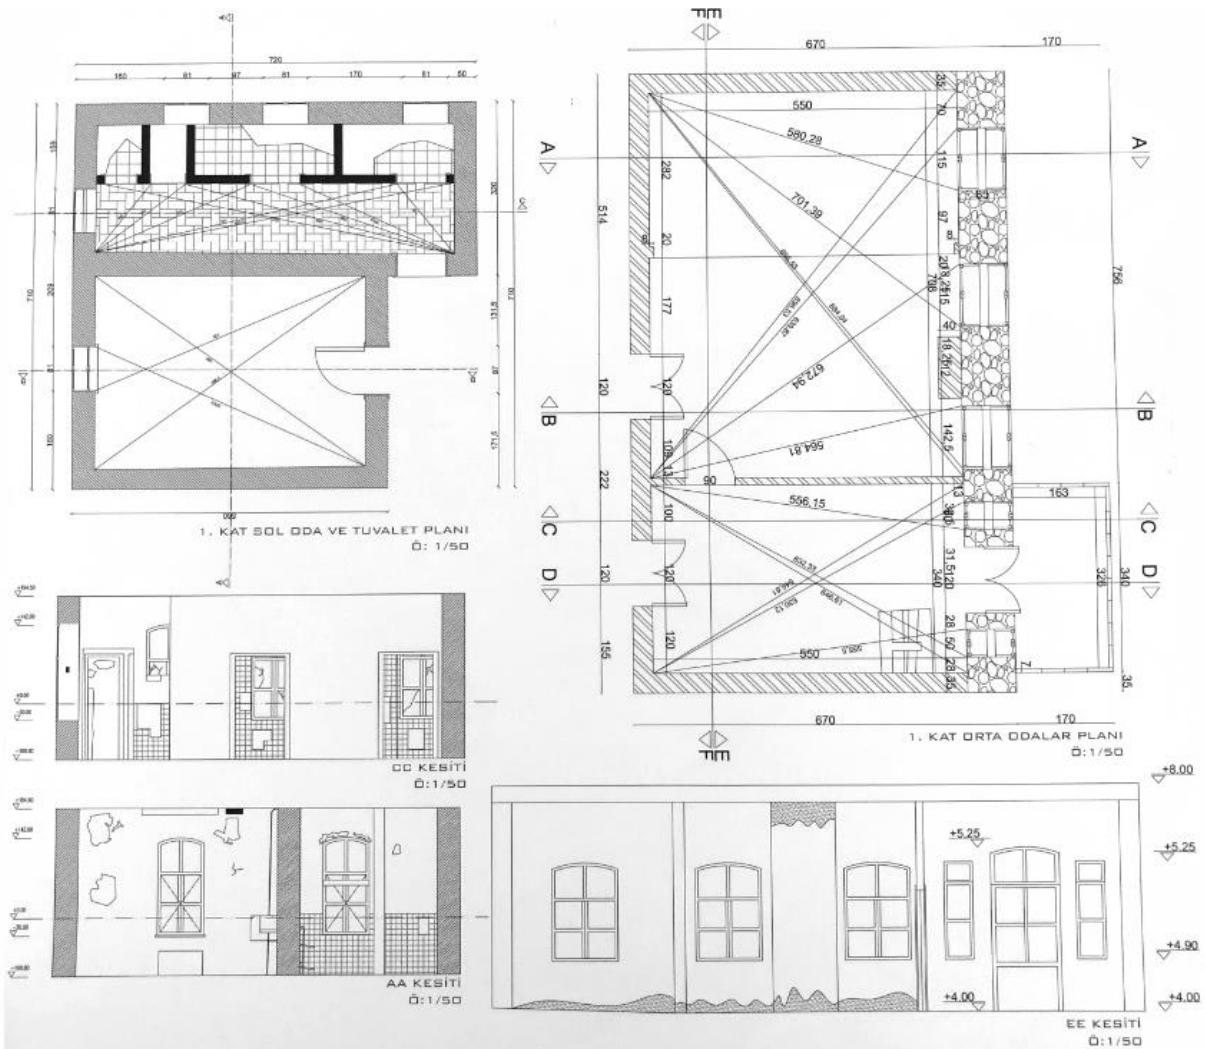
Görsel 16. Çoban Mektebi'nin Üst Kat Planı ve Kesitleri³

³ 29.03.2018 tarihinde geçirdiği yangın sebebiyle Çoban Mektebi'nin zemin katında çökme meydana gelmiş olup, zemin katta belgeleme çalışması lokal olarak yapılabilmıştır.

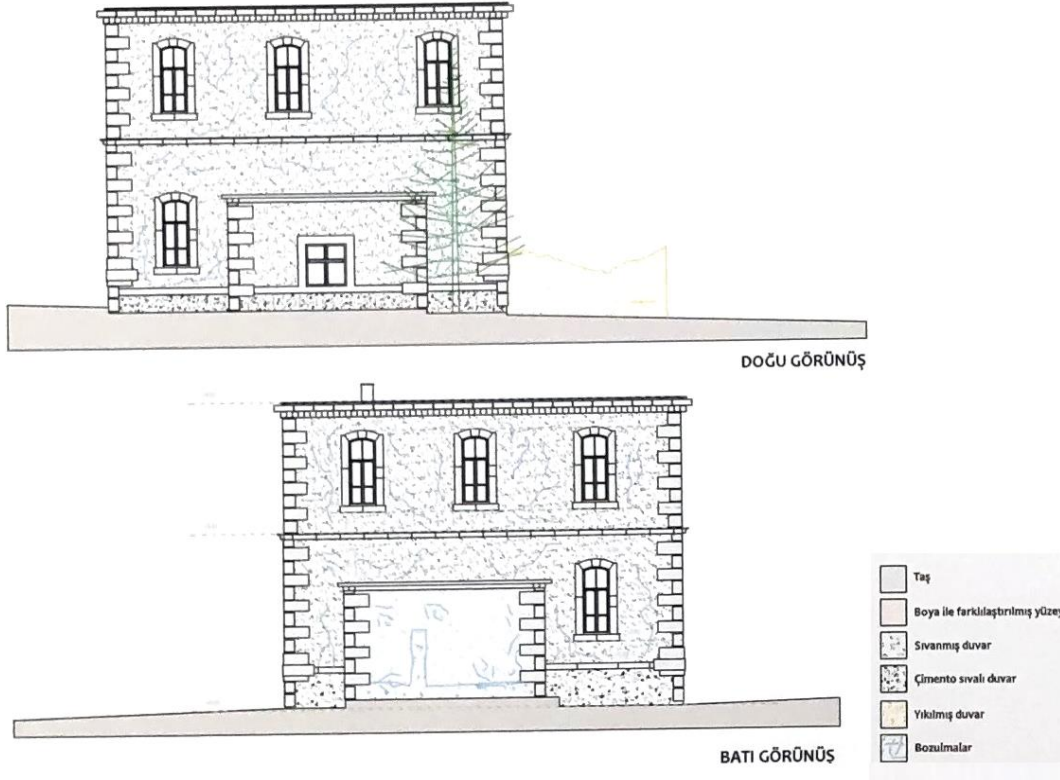
Görsel 17. Çoban Mektebi'nin Doğu ve Batı Görünüşleri

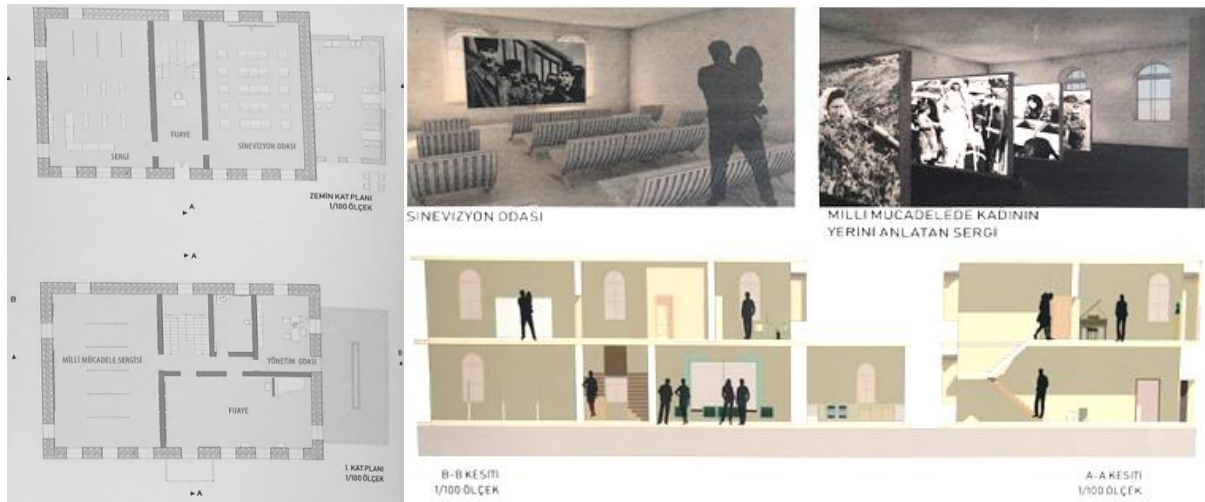
Çoban Mektebi'nin anı ve özgünlük değerleri nedeniyle Milli Mücadele Müzesi olarak yeniden işlevlendirmesi öngörülmüştür. Halide Edip Adıvar gibi önemli bir yazarın ve başöğretmen Gazi Mustafa Kemal Atatürk'ün binadaki geçmişinden yola çıkılarak, zemin katta bu geçmişin gösterilebileceği sinevizyon odası düzenlenmiştir. Birinci katta ise; Milli Mücadele yıllarını anlatan bir sergi salonu tasarlanmıştır (Görsel 19).

Görsel 19. Çoban Mektebi'nde Milli Mücadele Müzesi, Kat Planları, Görseller ve Kesit

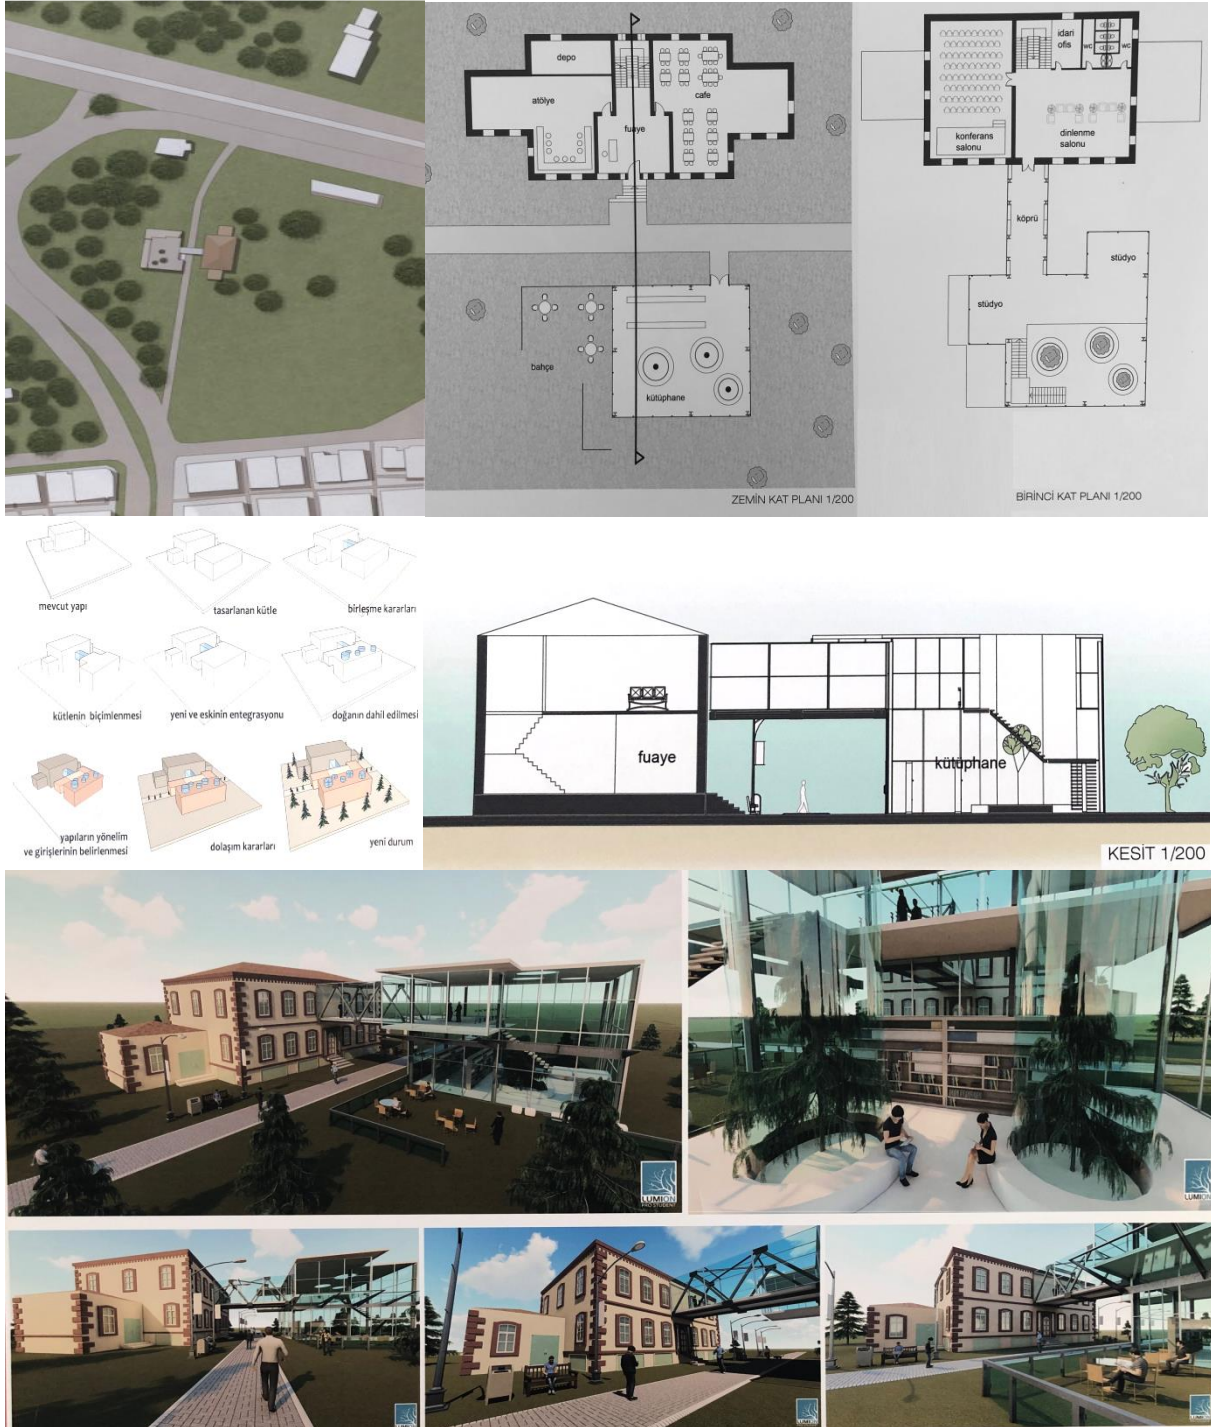
Çoban Mektebi'nde tarihin ve günümüzün karşılaşması düşüncesiyle ana fikir, dönemin mektebi ile şimdinin eğitimi üzerine zıtlıktan doğan farklı eğitim biçimlerini mimari bir dil ile ifade etmek olarak kurgulanmıştır. Bu bağlamda, iki farklı zamanı yansıtan mimari birim birbirlerine bağlanarak bir arada biçimlendirilmiştir. Doğaya duyarlılık ve zıtlıktan meydana gelen kütle ile Çoban Mektebi'nin üst katında tasarlanan stüdyolar çelik taşıyıcılı cam köprü ile bağlanmıştır (Görsel 20).

Görsel 20. Çoban Mektebi'nde Kütüphane ve Atölyeler, Vaziyet Planı, Kat Planları, Tasarım Diyagramı, Kesit ve Görseller

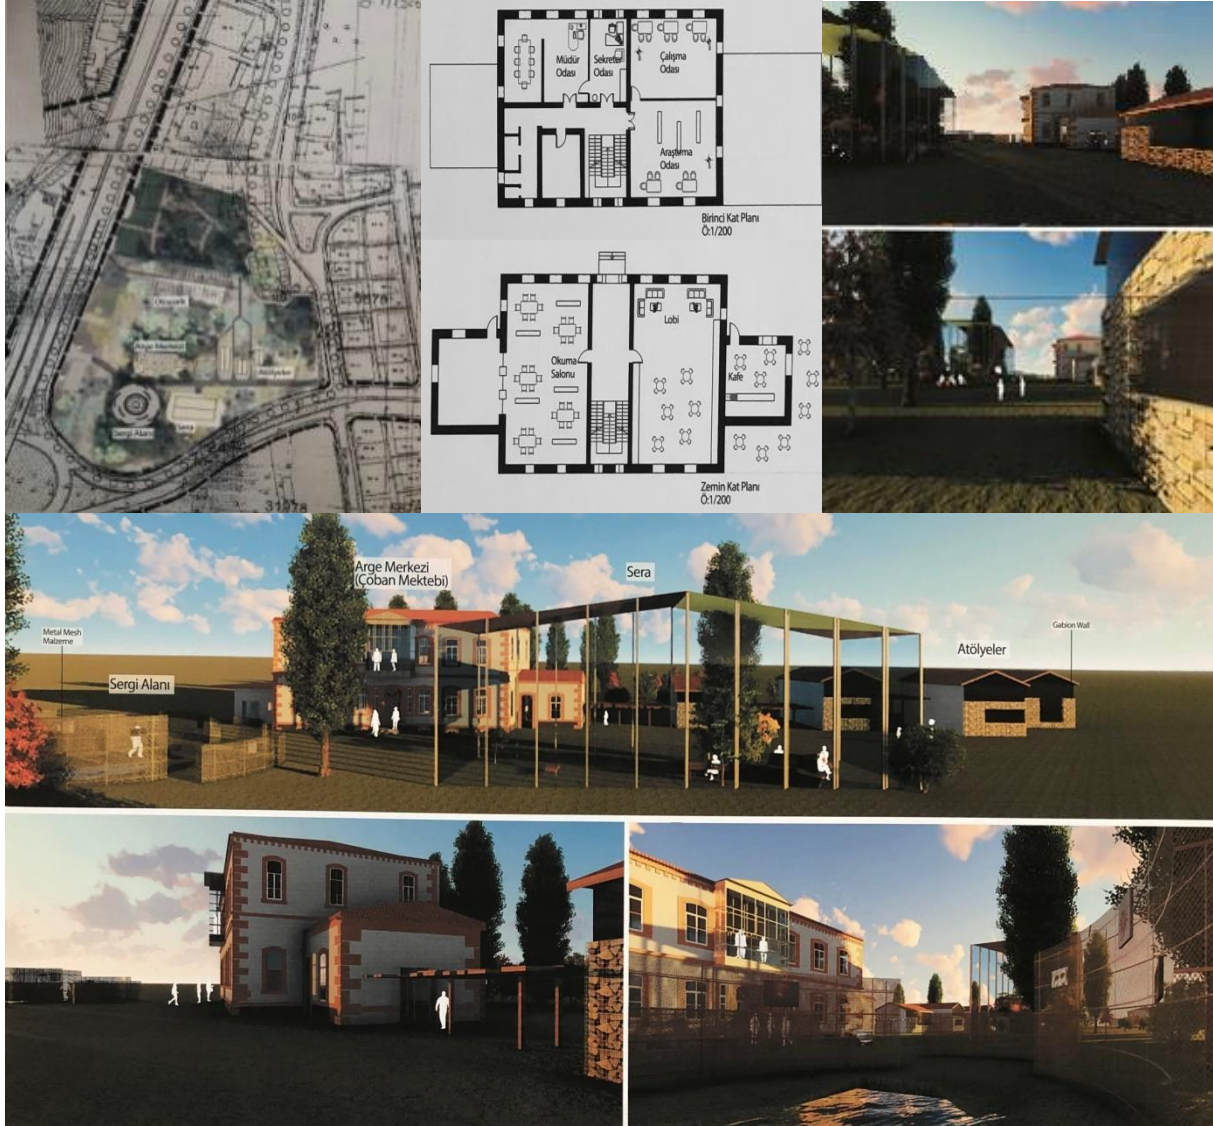
incelenmesi için seralar kurgulanmıştır. Ayrıca, bu bitkiler hakkında araştırmaların yapılabileceği bir kütüphane de yapının içerisinde düzenlenmiştir. Kütüphanede edinilen bilgilerin seralarda yapılan çalışmaları desteklemesi için denemeler yapmak üzere atölyelerle ilişkilendirilmiştir (Görsel 21).

Görsel 21. Çoban Mektebi'nde Ar-Ge Merkezi, Vaziyet Planı, Kat Planları ve Görseller

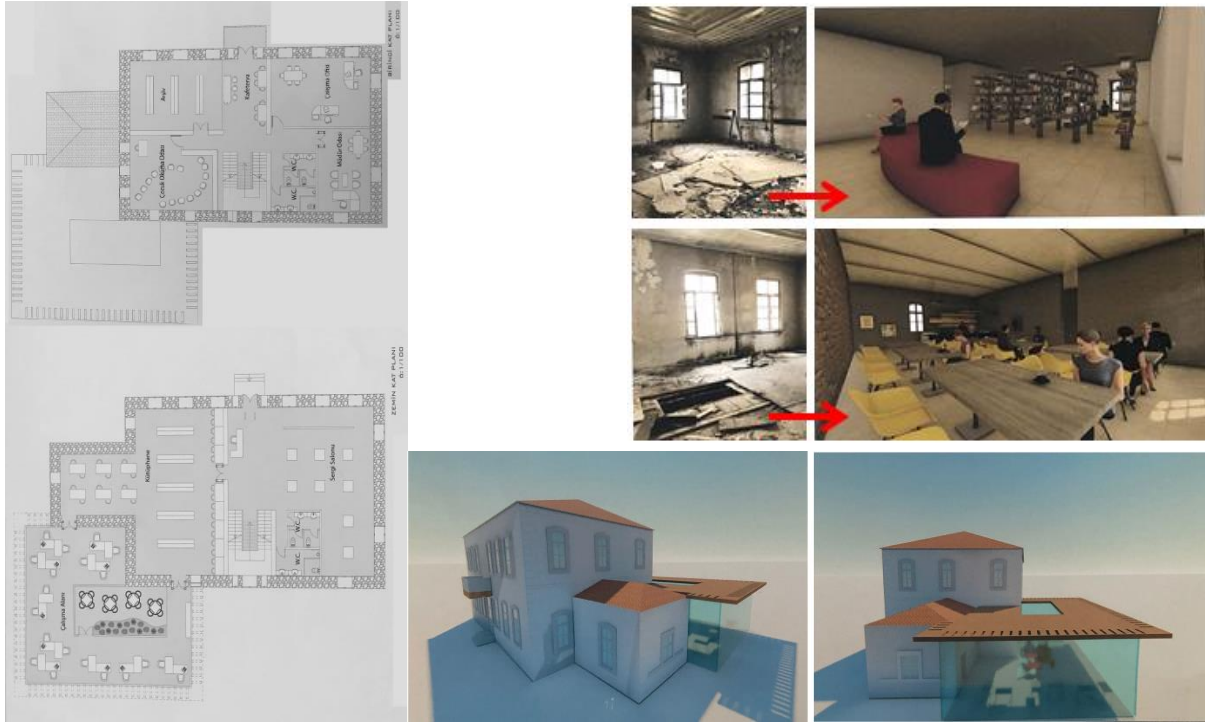
Oğuz (2003)'un "Türkiye'de Halkbilimi Müzeciliği ve Sorunları Sempozyumu Bildirileri"nde belirttiği gibi "Müze, gurur duyulan geçmişi, başkalarına ve gelecek kuşaklara göstermek amacıyla kurulur". Bu bağlamda, "Türklerin köklü bir geçmişle ve zengin bir kültüre sahip" olduğu şeklindeki soyut övüncümüzü somut göstergelere dönüştürme amacıyla, Çoban Mektebi'nin Halk Bilimi Müzesi, yanına tasarlanan çağdaş ek yapı ise arşiv, kütüphane ve çalışma alanı olarak yeniden işlevlendirmesi öngörülmüştür (Oğuz ve Saltık Özkan, 2003: 13). Çağdaş ek, ortasında avlu bulunan cam bir kütlede oluşturulmuştur. Çatısında güneş kırıcı bir saçak örtü tasarlanmıştır. Zemin katta; kütüphane, çalışma alanı, Milli Mücadele yıllarına ait bir sergi salonu kurgulanmıştır. Birinci katta ise; çocuk okuma odası ve arşiv birimleri planlanmıştır (Görsel 22).

Görsel 22. Çoban Mektebi'nde Halk Bilimi Müzesi, Kat Planları, Görseller ve Kesit

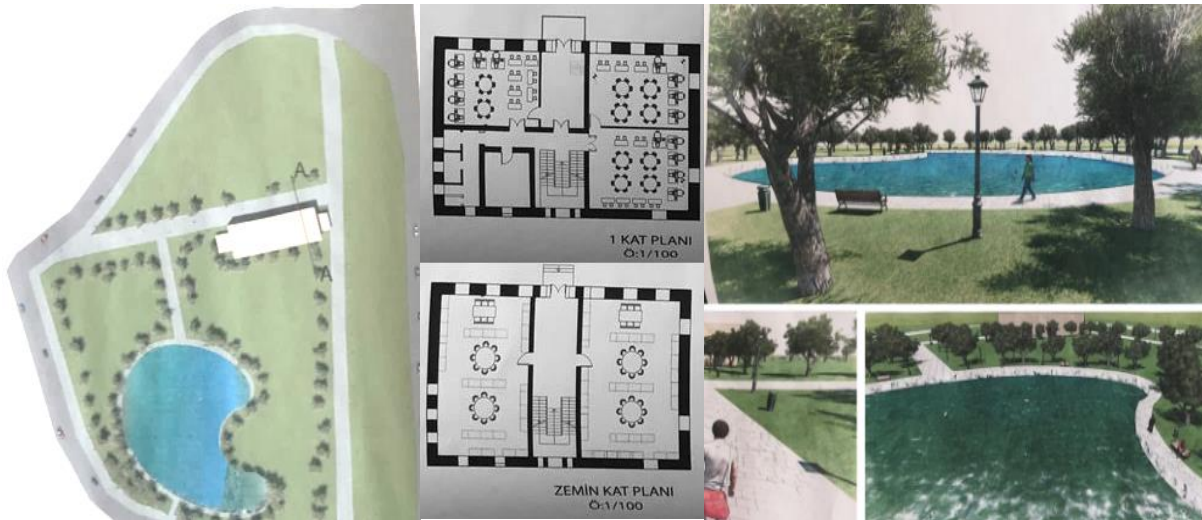
Çoban Mektebi'nde topoğrafyanın sağladığı imkânlardan faydalanıp, arazinin yakın çevresindeki mevcut Çubuk Çayı alana uygun bir şekilde genişletilerek, arazideki parkın kamusal alan olarak yeniden düzenlenmesi yapılmıştır. Çubuk Çayı'nın genişletilmesi ve Çoban Mektebinin çevresinin peyzajı düzenlenerek, çevredeki insanların yararlanabileceği doğayla iç içe bir tasarım planlanmıştır. Ulaşım aksında olan proje alanı için kamusal kullanım ihtiyacını arttırmak hedeflenmiştir. Ayrıca, Eski Çoban Mektebi'nde öğrenciler için kamuya açık bir araştırma merkezi kurgulanmıştır. Bu bağlamda, yapıya en az müdahale ile zemin kat araştırma merkezi, üst kat ise çalışma alanı olarak tasarlanmıştır (Görsel 23).

Görsel 23. Çoban Mektebi'nde Kamusal Göl Evi, Vaziyet Planı, Kat Planları ve Görseller

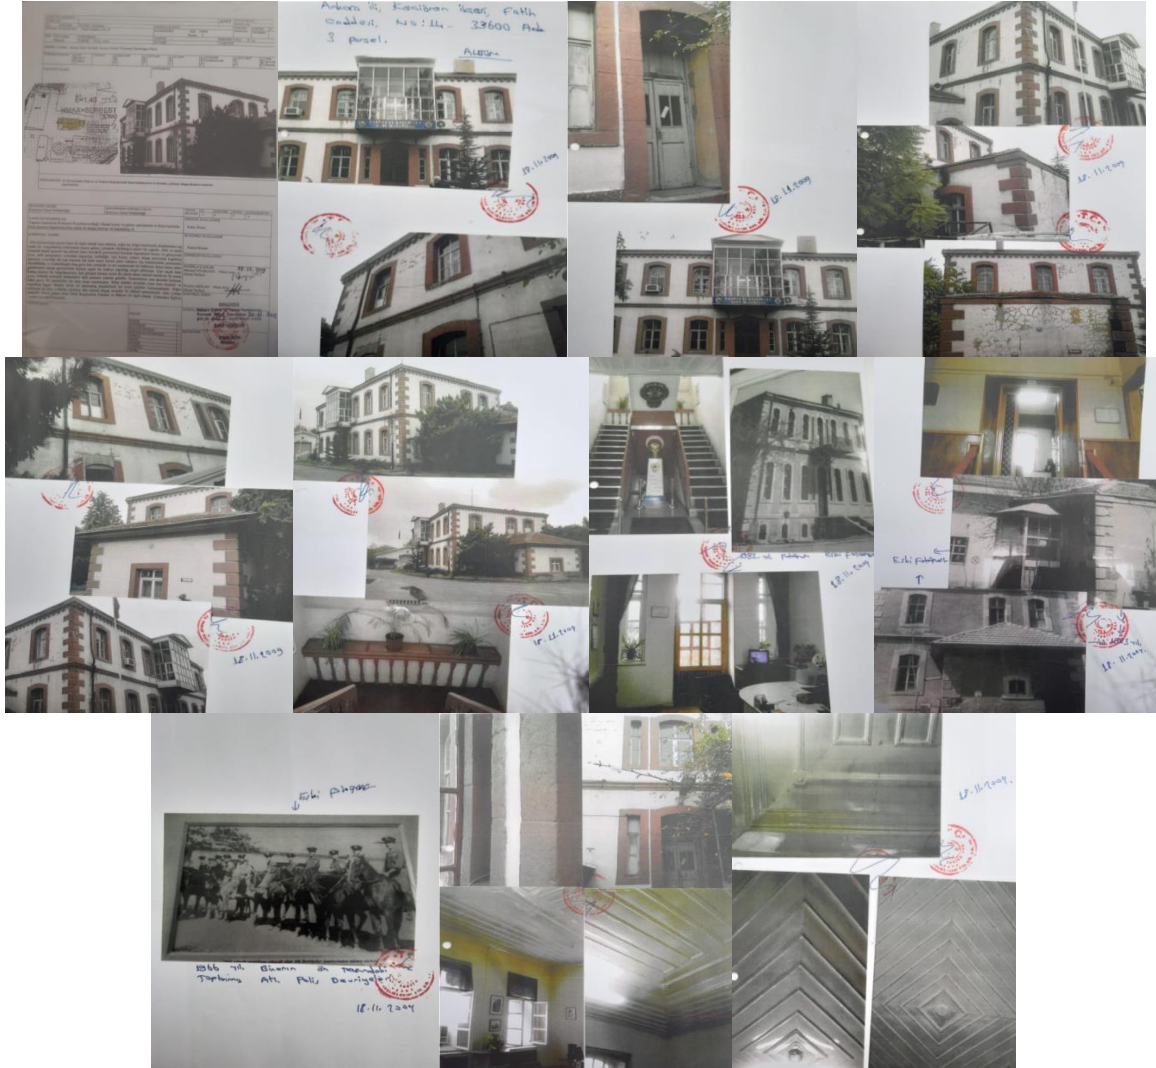
Ek 1. Ankara Kültür ve Tabiat Varlıklarını Koruma Bölge Kurulu'nun 20.11.2009 Gün 4627 Sayılı Karar ve Karar Ekindeki Fotoğraflar

¹ Ankara Kültür ve Tabiat Varlıklarını Koruma Bölge Kurulu (A.K.T.V.K.B.K.)'nun 20.11.2009 gün 4627 sayılı kararı (Bkz. Ek 1).
