Tarihî yapıların yeniden kullanımı kapsamında işlev değişikliğinin değerlendirilmesi: Tarihî Bitlis Belediye Binası örneği

Evaluation of functional change in the scope of reuse of historical buildings: The example of Historical Bitlis Town Hall

Res. Asst. Gamze Yalçın^{1*}

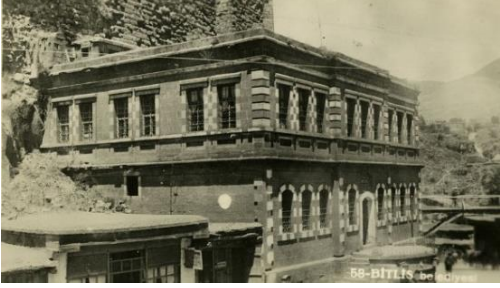
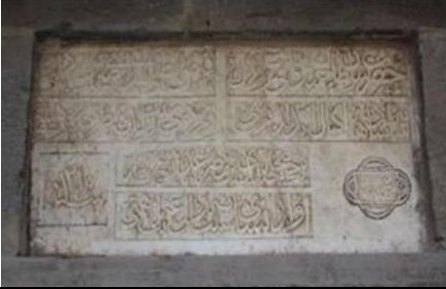
Tablo 2. Tarihi Bitlis Belediye Binası kimlik bilgileri

<p>Hazreti Sultan Hamid-i Han terakki perverin Feyz-i lütfu ihya eyledi bu mülk-ü devleti Saye-i şahanede ikmal edildi bu bina Verdi ziynet beldeye tarz-ı cedid-ü heybeti Burca fethi çıktı bir mısradaki tarih-i tam Oldu inşaya sebeb Vali Ömer Bey himmeti Rebiülevvel Sene 1315 hicri (1898 miladi) (Kolay, 2018: 141; Toptaş, 2022: 246).</p>	Yapının Adı	Tarihi Bitlis Belediye Binası
	Yapım Yılı	1898
	Yapı Türü	Kamu Binası
	Mimari Dönemi	Geç Osmanlı Dönemi (II. Abdülhamid Dönemi)
	Mimari Üslup	Tanzimat Dönemi Neoklasik Üslup

Tescil Durumu	DKTVKK 01.12.1989 tarih ve 317 sayılı karar
	Yapının Konumu	Zeydan Mahallesi, Kazım Dirlik Caddesi, Bitlis/ Merkez

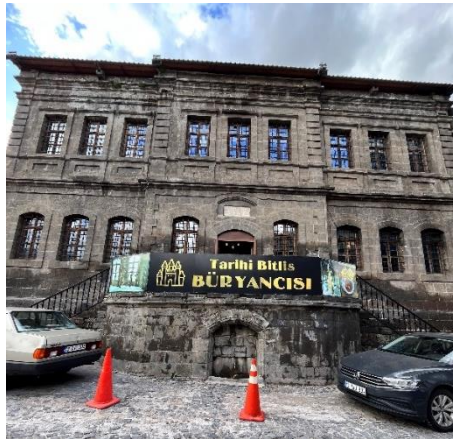
**Görsel 3.** Tarihi Bitlis Belediye Binası'nın giriş cephesi

Tarihi bina, plan tipolojisi olarak hem dönemin belediye binaları ile benzer nitelikte hem de Bitlis'in geleneksel mimari dokusuna uygun yerel malzeme ve tekniklerle inşa edilmiştir. Yapının inşasında geleneksel Bitlis küfeki taşı ve bağlayıcı malzeme olarak da odun külü katkılı kireç harcı kullanılmıştır. Taş malzemenin etkisiyle duvar kalınlığı zemin katta yaklaşık 130 cm, üst katta ise 90 cm'i bulmaktadır (Işık vd., 2016: 60). Kare formuna yakın simetrik bir plana sahip olan yapı, iki katlı ve düz toprak damlıdır. Yapının doğu kanadında bulunan giriş cephesi; çift kollu, on basamaklı taş bir merdivenle tanımlanmıştır. Cepheyi simetrik olarak ikiye bölen merdiven kollarının bağlandığı giriş sahanlığının ön cephesinde basık kemerli bir niş içerisine çeşme yapılmıştır. Giriş kapısı ile birlikte yapının zemin kat pencereleri basık kemerli, üst katlar ise dikdörtgen formlu düz atkılı sövelerle vurgulanmıştır. Cephedeki dinamik etkiyi yaratan bir diğer yapı elemanları köşe taşları ve dikdörtgen çerçeveli kabartmalı kat silmeleridir (Görsel 3).

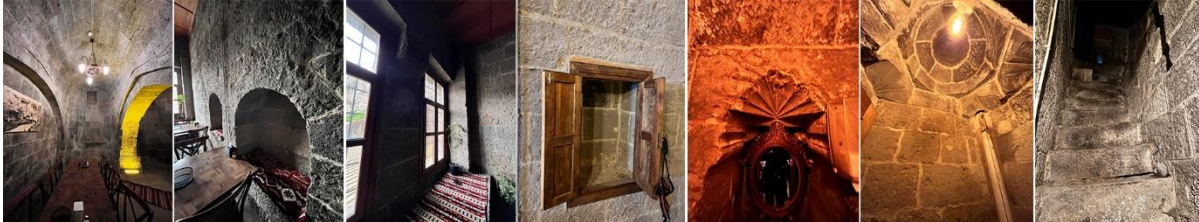
Görsel 5. Yapıdaki geleneksel mimari dokuyu yansıtan detaylar

Yapının iç mekânında da Bitlis'e özgü mimari doku ön plana çıkmaktadır. Zemin kattaki orta sofa ve batı cephesine dayalı her iki odanın tavanı taş strüktürlü beşik tonozlar ile taşınmaktadır. Zeminin doğu cephesindeki odalar ile birinci katın tavanlarında ise yerel mimari malzemelerden biri olan ve "keran" diye adlandırılan yatay sıralı ahşap taşıyıcı kiriş sistemi kullanılmıştır. Yapının iç duvarlarındaki ahşap doğramalı nişler, pencere önünde sekiler, kemerli eşikler ve taş bezemeler geleneksel mimari dokuyu yansıtan karakteristik detaylardır. Yapının batı cephesine açılan ve çatıya ulaşmak için kullanılan bir kapısı daha bulunmaktadır. Islak hacimlerin yanında konumlanan kapı, aynı zamanda kalenin surlarına doğru ilerleyen basamaklı bir geçişe açılmaktadır. Bu yolun daha önceki yıllarda kalenin yamacında inşa edilmiş ve günümüzde yıkılmış bir başka tarihi yapı olan eski cezaevine doğru ilerlediği söylenilmektedir. Güney penceresinden bakıldığında basamaklı geçiş yolu hala görülebilmektedir (Görsel 5).

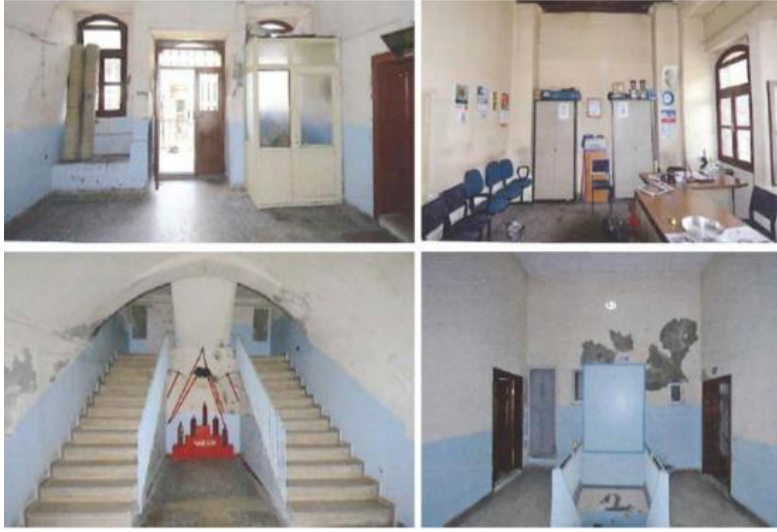
Görsel 6. Tarihi Bitlis Belediye Binası'nın restorasyon yapılmadan önce iç mekânından görseller

Tarihî Bitlis Belediye Binası olarak anılan tarihi yapı, inşa edildiği tarihten 1998 yılına kadar özgün işlevini korumuştur. Daha sonraki tarihlerde yeniden işlevlendirilen yapı, Bitlis Belediyesi Su ve Otobüs İşletmesi adıyla belediyenin ek hizmet binası olarak özgün işlevine yakın bir amaç için kullanılmıştır. Bu süreçte iç mekândaki özgün dokunun çeşitli müdahalelerle kapatıldığı 2011 yılında yapının mevcut durumunu aktaran bir çalışmadan gözlenmiştir. VII. Uluslararası Vangölü Havzası Sempozyumu'nda sunulan *Tarihî Bitlis Belediye Binası* adlı çalışmadaki görsellere göre; yapının duvarlarındaki ve zemin katın tonoz tavanlarındaki özgün taş doku sıvanarak boyanması sonucu kapatılmıştır. Zemin kaplamalarının ise beton ve mozaik ile

döşendiği; taş malzemeden yapılmış üç kollu merdivenin de betonarmeye dönüştürülerek boyandığı görülmektedir (Öztürk & Tökmeci, 2011'den aktaran Süphanoglu & Başok, 2021: 268) (Görsel 6).

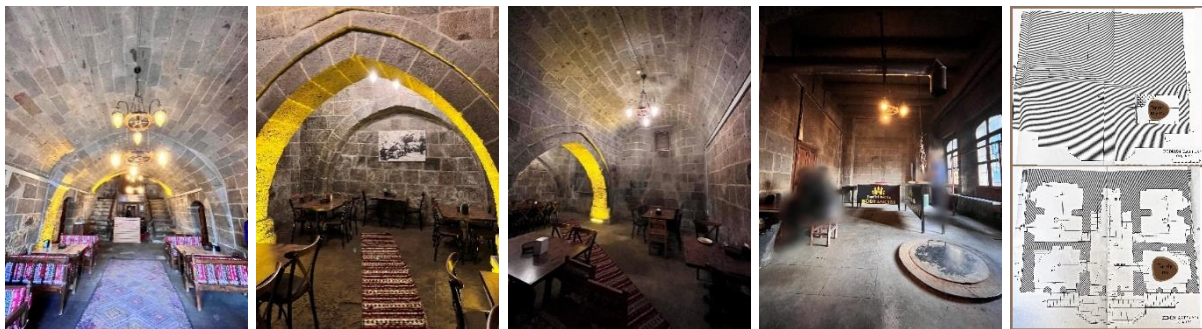
Görsel 8. Zemin katta bulunan birimlerdeki işlevden kaynaklı yerleşim, onarım ve müdahaleyi gösteren tandır fırını görseli ve katlardaki plan şeması

Yapının plan şemasına bakıldığında orta sofa etrafındaki simetrik sıralı odalar, işlev değişikliğinin gerektirdiği restoran düzenini sağlamak için birbirinden farklı standartlarda yemek masalarının yerleştirildiği bağımsız birimler şeklinde kullanılmıştır. Zemin katta batı cephesi doğrultusundaki iki oda yemek yeme birimleri olarak düzenlenirken; doğu cephesine bakan kuzey kanattaki oda ise etlerin kesimi ve pişirilmesi amacıyla kullanılmıştır. Büryan yemeği tandır tekniği ile pişirildiğinden; aynı düşey aks üzerindeki bodrum katta bulunan odanın tandır kuyusu olarak kullanılması amaçlanmıştır. Bunun için odanın zemininde açılan dairesel yarık, kuyu tandırının yapılması için işlevsel bir gereklilik oluşturmuştur. İşlev değişikliğinden kaynaklanan bu durum tarihi yapının döşemesine doğrudan bir müdahale olarak değerlendirilmiştir. Aynı zamanda bodrum kattaki birimin de amacı ve biçimi yeni işleve uyarlanarak mekânsal bir müdahaleye sebep olduğu görülmektedir. Çünkü artık bodrum katın biçimiyle birlikte anlamı da değişmiş ve mekân tandır kuyusuna dönüşmüştür. Doğu cephesine bakan güney kanattaki oda ise mevcut durumda işlevsel gereksinimi karşılamak için yakıt deposu olarak kullanılmaktadır. Zemin katın tavanlarına bakıldığında; orta sofa ve batı cephesine bakan odalardaki taş strüktürlü beşik tonoz biçiminin yer yer onarılarak korunduğu, doğu cephesindeki odalarda ise yerel mimariye özgü keran döşeme tekniğinin devam ettirildiği görülmüştür. Zemin kattaki tüm alanların tabanlarına kesme taş döşemesi yapılmıştır (Görsel 8).

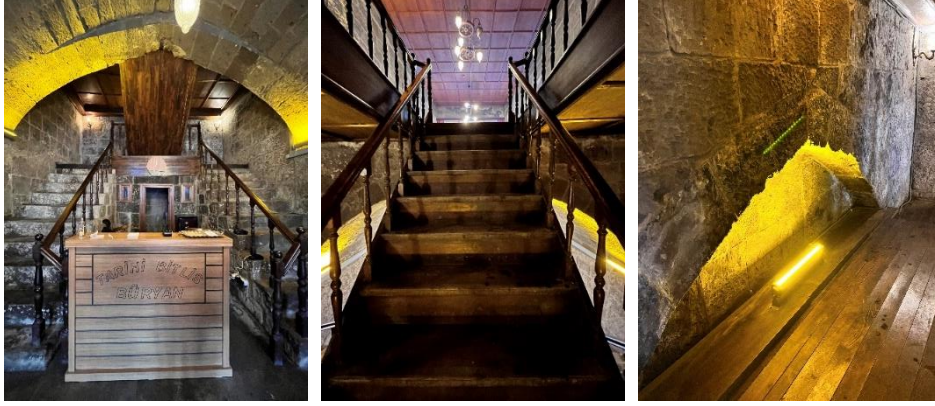
Görsel 9. Merdiven detayları

Plan şemasındaki orta sofalar, diğer birimlere oranla daha geniş ölçekli yemek yeme alanları olarak kullanıma imkân sağlamıştır. Zemin kattaki merdivenkovası giriş aksında kasa için uygun alan sağlamıştır. Sahanlığın altında yaratılan hacim ise herhangi bir belirli amaç için kullanılmamaktadır. Restorasyondan sonra özgün

dokusunun açığa çıkarıldığı kat merdivenin zemin kattaki çift kolu taş, orta kolu ise ahşap strüktürden oluşmaktadır (Görsel 9).

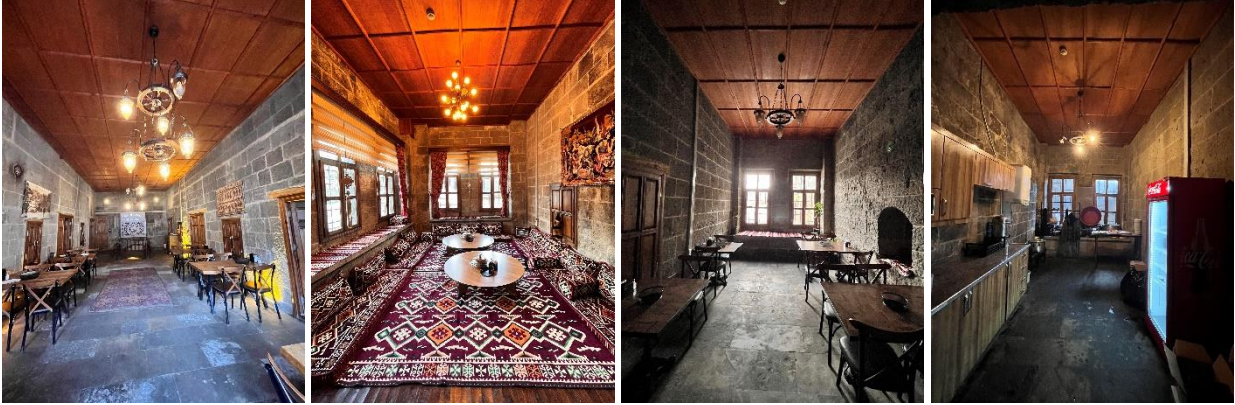
Görsel 10. Birinci katta bulunan birimler, birimlerdeki işlevden kaynaklı yerleşim ve onarım, tavan ve taban detayları

Birinci katın tavan döşemelerine, dam üst örtünün zamanla aşınıp su akıtmasıyla oluşan hasarların onarılması ve korunması amacıyla dikdörtgen plaklar halinde çıtalı tavan tekniği uygulanmıştır. Birinci kattaki doğu cephesine bakan her iki odanın zemini ahşap malzeme; diğer alanlar ise kesme taş ile döşenmiştir. Doğu cephesindeki odalardan birine sedir oturma grubu diğerine ise büyük bir yemek masası yerleştirilerek birbirinden farklı standartlarda özel rezervasyonlar için diğer odalara oranla daha özenli düzenlendiği görülmüştür. Diğer odalarda da aynı şekilde sedir oturma ve yemek masası düzeninde birbirinden bağımsız alanlar tasarlanmış, bir diğeri ise çocuk odası olarak kullanılmıştır. Batı cephesine bakan kuzey kanattaki oda mutfak olarak işlevlendirilmiştir. Tandır ve mutfağın aynı katta olmamasının sebebi ise yeni işlevin gereksinimleri karşılayabilecek mevcut yapısal ve mekânsal performanstan kaynaklandığı düşünülmektedir. Çünkü tandır yapısı gereği yalnızca bodrum kat boşluğunun üstünde yer alan zemin katın kuzeydoğu aksında konumlandırılabilmiştir. Buna nazaran su tesisatına yakınlığının etkisiyle daha önceden de birinci katta çözümlenmiş olduğu bilinen mutfak biriminde de yer değişikliği yapılmamıştır (Görsel 10).

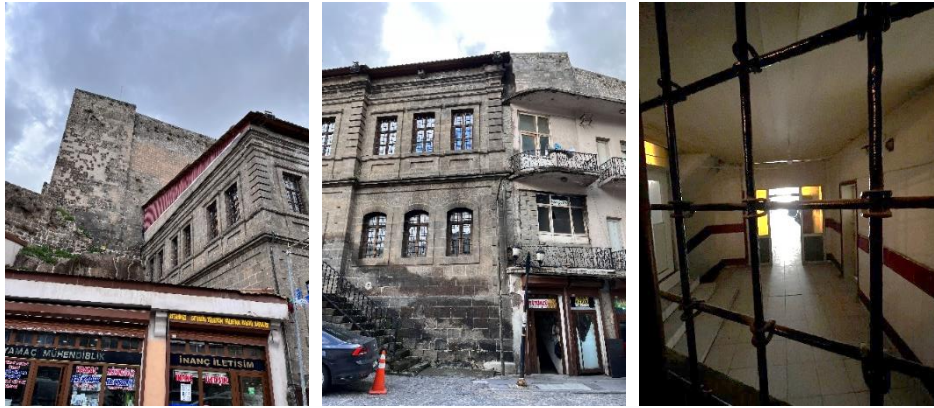
Görsel 12. Tarihî binaya sonradan eklenen kaçak yapılar: Güney cephesi, kuzey cephesi ve kuzey cephedeki binanın içine açılan pencere detayı

Yapının özgün ve tarihî dokusuna zarar vererek pencere açıklıklarının işlevsiz kalmasına neden olan en belirgin müdahale, zaman içinde yapıya sonradan eklenmiş kuzey ve güney cephelerdeki kaçak yapılaşmalar olmuştur. Kuzey cephesini tamamen kapatarak doğu cephede tarihî binayla bir bütün olarak algılanan yapı, ayrıca strüktürel açıdan da binaya zarar vermektedir. Birinci kattaki kuzey pencerelerin bir kısmının tuğla ile örüldüğü, bir kısmının ise açık bırakıldığı görülmektedir. Açık bırakılan pencereler ise betonarme olan yan binanın içine açılmaktadır. Buradan hareketle kuzey cepheden eklenen binanın tarihî yapının strüktürünü düşey taşıyıcı olarak kullandığı ve yükünü yine tarihî binaya taşıdığı anlaşılmaktadır (Görsel 12).

Zamanla yapıya eklenen kaçak yapılar, kuzey ve güney cephelerdeki mimari dokunun üstünü örterek özgün detayların yok olmasına aynı zamanda pencere açıklıkları gibi yapısal öğelerin de günümüze kadar işlevsiz hale gelmesine sebep olmuştur. Mülkiyeti Bitlis Belediye Başkanlığına ait olan yapıya dair Van Kültür Varlıklarını Koruma Bölge Kurulu tarafından 2014 yılında restorasyon kararı alınmıştır. Restorasyonda yapılabilecek müdahalelerin sınırını, yapının taşıdığı tarihî değeri ve hangi anıt grubunda olduğu belirlemiştir. Taşınmaz Kültür ve Tabiat Varlıklarını Koruma Yüksek Kurulu'nun 28.02.1995'te aldığı karara dayanarak 1. Grup yapılar içerisinde korunması gereken yapılar aşağıda belirtilmiştir:
