KONYA'DA İŞLEV DEĞİŞTİREN TÜRK HAMAMLARI ÜZERİNE BİR DEĞERLENDİRME: MERAM HASBEY HAMAMI*

Arş. Gör. Fatih MAZZUM

Selçuk Üniversitesi Güzel Sanatlar Fakültesi İçmimarlık ve Çevre Tasarımı Bölümü

Mazlum, F. (2019). Konya'da İşlev Değiştiren Türk Hamamları Üzerine Bir Değerlendirme: Meram Hasbey Hamamı. IDA: International Design and Art Journal, 1(1), s.54-73.

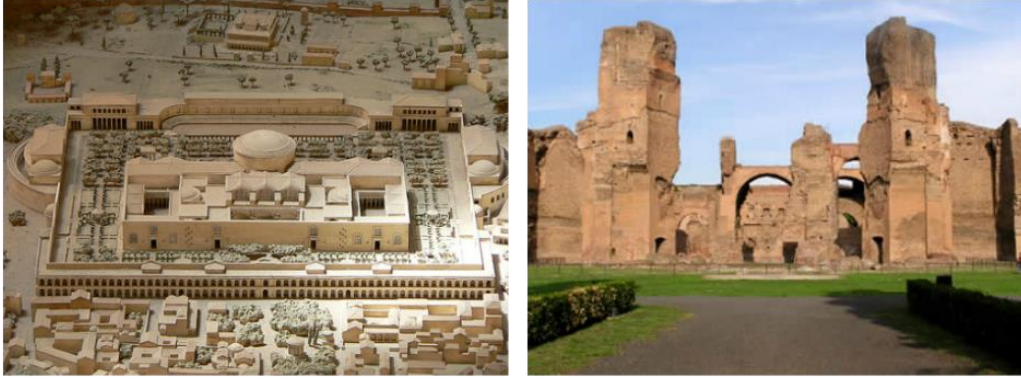
Görsel 8-9: Caracalla Hamamı Maketi ve Palaestra Bölümü

Roma Hamamı'nda kullanıcılarına eşlik eden kölelerin olduğu bilinmektedir. Apoditerium'da üzerini değiştiren kullanıcılar, Görsel 9'da günümüz kalıntılarında rastladığımız Palaestra'da hafif bir spor yaparak özel odalarda köleler ya da hizmetliler tarafından masajla rahatlatılıp Caldarium'a geçirilip, sıcak küvet keyfi yaptırıldığı bilinmektedir. Akabinde Frigidarium denilen bölümde soğuk duş almalarıyla hamam keyfinin son bulduğu belgeler ve tarihi araştırmalar sayesinde anlaşılmıştır. Ortaçağ'da hamamlar yoğun eleştirilere, zaman zaman ayaklanmalara varacak kadar tepkilere maruz kalmıştır. Bunun başlıca sebeplerinin; dönemin Avrupası'nda Germen ırkının İtalya'yı istilası ve elbette Roma İmparatorluğu'nun Hristiyan kesiminin rahatsızlıklarından ileri geldiği bilinmektedir.

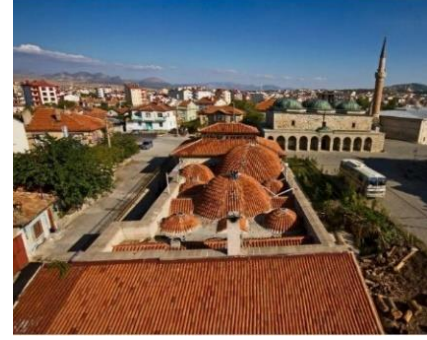
Görsel 15-16: Beyşehir Eşrefoğlu Hamamı Planı ve Üst Görünüşü

Çünkü İslami inançta durgun suda yıkanılmaz, temizlik ancak sirküle olan akan suda gerçekleşebilir inancıyla hamam içini ve tesisatını şekillendirdiği bilinmektedir. Selçuklu döneminde yani XIII. yy. 'da yapıp günümüze ulaşmış olan hamamlardan Kayseri Huand Hatun Hamamı, Divriği Bekir Çavuş Hamamı, Ilgın Sahip Ata Hamamı, Konya Sahip Ata Hamamı ve Beyşehir Eşrefoğlu Hamamı bunlardan bazılarıdır.

Dönemin hamamlarında soyunmalık, ılıklik, tuvaletler, halvetler, sıcaklık ve külhan mekânları yer almaktadır. Plan bazında yerleşim farkları olsa da genel hatlar itibariyle bu mekânlardan oluştuğu bilinmektedir. Tarihi süreçte Selçuklular; kültürel ve mimari miraslarını devrettikleri Osmanlı Devleti ile Türk Kültürü'nün devam etmesini sağlayacaklardır (Yılmazkaya, 2002: 40-43).

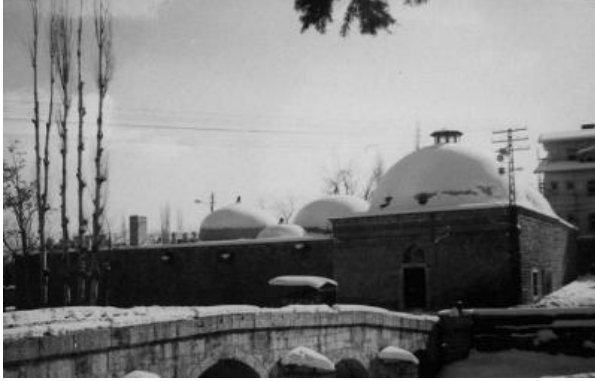
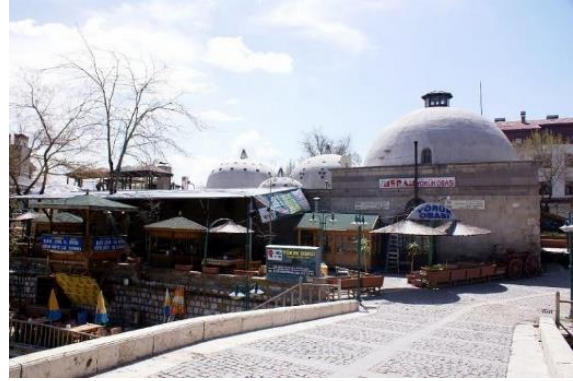
Görsel 27-28: Meram Hasbey Hamamı Eski ve Yeni Görüntüsü

Çifte hamam yapısında inşa ettirilen Hasbey Hamam'ı sellerin etkisiyle çevresinin dolması neticesinde çukurda kalmış, güneyindeki kadınlar kısmına içteki merdivenle inilirken, erkekler kısmının batıya açılan kapısı kapatılmış ve kuzeye muhdes bir kapı açılmıştır. Eskiden etrafı ticari alanlarla çevriliyken 1968'de Konya Belediyesi'nin yapmış olduğu çalışma neticesinde dükkânların bir bölümü ve batısındaki değirmen yıkılarak kaldırılmıştır.

1985 yılı ve sonrasında yapılan onarımlar sonucu hamam, dıştan sıralı moloz taşlarla sarılmış, kubbeleri demirli mozaikle kaplanarak özgün biçiminden bir hayli uzaklaşmıştır. Daha önceleri de birçok onarım gören hamamın, moloz taş duvarının sıvalı olduğu, duvarlarının alaturka kiremitten saçağının bulunduğu ve kubbelerinin de kireç harç ile sıvalı olduğu görülmüş, bunların bozulmasından ötürü çamur harçla sıvandığı görülmüştür. Yine bu onarımlar ile erkekler kısmı hücresinin kuzey dış duvarı, ahşap hatıllı moloz taşla, soyunmalık bölümünün kuzey ve batı cepheleri ise kesme taşla kaplanmıştır. Hamamın kadınlar bölümü girişinin doğusundaki duvarın bir bölümü çökmüş, yine doğu bölümde, su deposunun güneyi bu tarz bir çöküntü sonucu duvar içeriye alınarak su deposu kısaltılmıştır.

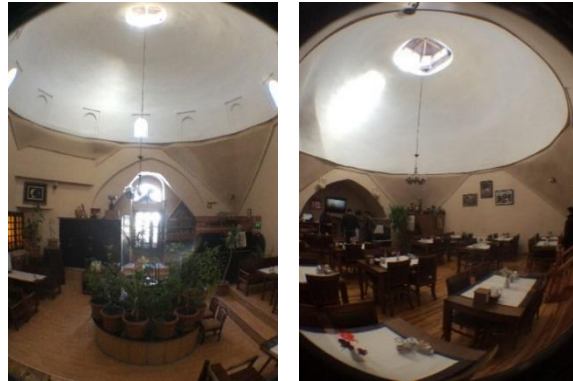
Görsel 30-31: Soğukluk-Ilıklık Görüntüsü

Soğukluğun güneyinde üstü, köşelerde üçgenlere oturan beş yüzlü yarım tonozla örtülü eyvan bulunmaktadır. Soğukluğun doğu güney ve batı kenarı sekilerle çevrilmiştir. Eyvan önünde alt yüzü işlenmiş bir basamak bulunmakta ve iki yandan geometrik motiflerle süslü mermer korkuluklarla ayrılmıştır. İri baklavali bir geçiş bölgesi üzerindeki 0,15 m.'lik kısa kasnağa oturan soğukluk kubbesi, tepedeki ışıklığın etrafında eteklere doğru radyal bir şekilde uzanan üçgen kesitli kabartma motiflerle 12'ye bölünmekte ve her dilimde, üstteki küçük, alttaki büyük iki ışık gözü bulunmaktadır. Soğukluğa giriş kapısının doğusundaki, ikinci kapıdan dörtgen planlı veya özel halvet olarak yapılan odaya girilmektedir. Kenar uzunlukları değişken olan mekân üçgen bingiler üzerinde ışıklı bir kubbeyle örtülmüştür. Merkezi ışıklıktan eteklere doğru genişleyerek inen üçgen kesitli kabartma şeritlerle on iki dilime bölünen kubbenin her diliminde bir ışık gözü bulunmaktadır. Soğukluğun doğu duvarının kuzeyindeki kapıdan sıcaklığa girilmektedir. Sıcaklığın kare planlı merkezi mekânı güney, kuzey ve doğuya birer eyvanla genişletilirken doğu eyvanın iki yanındaki kapılardan köşe halvetlere girilir. Eyvanların üzeri soğukluk eyvanında olduğu gibi, üçgen köşelikler üzerinde beş kenarlı yarım tonozlarla örtülmüştür. Kuzey ve güneydeki kurna havuzları onaltıgen planlı, doğu eyvandaki kuma havuzu ise dışı mukarnas işlemelidir. Bu kumanın üzerindeki Bursa tipi kemerli pencere, buhar penceresi olarak su deposuna açılmaktadır. Batıda girişin yer aldığı kemerli bir niş üzerindeki kapı üzerinde bir baklava motifi görülmektedir.

Yapılan alan analizinde Meram Hasbey Hamamı'nda birçok bölümün kullanım dışı olduğu tespit edilmiştir. Soyunmalık bölümü olan havuzlu mekanın zemininde kullanılan laminat parke, girişin sol tarafında konumlanmış çay ocağında da teknik ve malzeme açısından restorasyon ve renovasyon kurallarına uygun uygulamalar yapılmadığı anlaşılmıştır. Yapının sadece "İlklık" ve "Soğukluk" bölümlerinin kullanıcılara hizmet verdiği, "Sıcaklık" bölümünün ise mevcutta bir kısmının mutfak alanı olarak kullanıldığı tespit edilmiş olup hem hamam mimarisinin algılanmamasına hem de yapının bütünüyle korunamamasına neden olduğu anlaşılmıştır.

Meram Hasbey Hamamı malzeme bakımından ele alındığında, soğukluk-ıllık mekânlarında hamam yapılarına ve dönem özelliklerine bakıldığında görülmesi gereken malzemelerin çoğunun kaldırıldığı veya tamamen değiştirildiği tespit edilmiştir. Bu bağlamda yapı, malzeme bakımından hamam algısını kaybetmek üzere olduğu anlaşılmıştır. Soğukluk-Soyunmalık mekânındaki zemin döşemesi, wc'lerde kullanılan seramikler, ıllık ana mekânda bulunan zemin döşemesi ve duvar malzemeleriyle hamam yapısına uygun malzemeler olmadığı tespit edilmiştir.

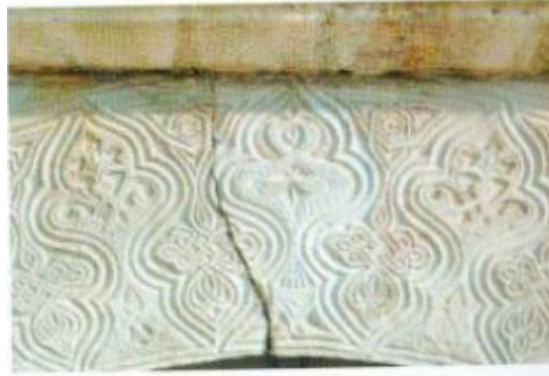
Görsel 32: Meram Hasbey Hamamı Giriş Kapısı Kemer Süslemesi

Erkekler bölümünde, mimari elemanların düzeninde süs aranırken, orijinal dış kapı kemeri, içte mukamaslı kurna havuzu ve soyunmalık şadırvan kadehi süslenmiştir. Erkekler bölümü soyunmalığında grafitto tekniğiyle yapılmış resimler 1981-1986 onarımı sırasında sıva rasparlarıyla yok edilmiştir. Erkekler bölümü sıcaklığı doğu eyvanındaki kurna havuzun dışı mukamaslarla süslenirken, dört kollu yıldızlarla süslenmiş bir altlık üzerine oturtulmuştur. Soyunmalık havuzu ortasındaki kadehin üzeri, alçak kabartma tekniğinde palmet motifleriyle süslenmiş, altta zikzaklı bir bilezikle bitirilmiştir. Alttaki 12 dilimli kaide farklı bir teknikle yapılmıştır. Soyunmalık eyvanı önündeki seki, geometrik motiflerle ajurlanmış, mermer korkuluklarla ayrılmıştır. Eyvan önündeki basamağın ön yüzü, iki yanı yarım, ortası tam olan, yüzeysel işlenmiş dilimli kemerli üç küçük niş, bunların arasında biri yarım yıldız, diğeri yarım altıgen planlı iki mukamas niş ile süslenmiştir. Erkekler soyunmalığının orijinal giriş kapısı kemeri tek taştan oyularak yapılmıştır. Üzerinde düz ve ters sıralanmış palmet motifleriyle süslenmiştir. Ortada kilit taşı yerinde bulunan palmet içerisine istif edilmiş iki balık ve iki kuş motifi ile süslenmiştir. Dikdörtgen kapı çerçevesi ile kemer çizgisi arasındaki köşe boşluk, geometrik düzende süslenmiştir (Karpuz, 2009: 489).
