GELENEKSEL DOKUNUN DEĞİŞİMİ: AYVALIK EVLERİ

Özker, S. (2020). *Geleneksel Dokunun Değişimi: Ayvalık Evleri*. IDA: International Design and Art Journal, 2(2), s.212-227.

THE CHANGE OF TRADITIONAL TEXTURE: AYVALIK HOUSES

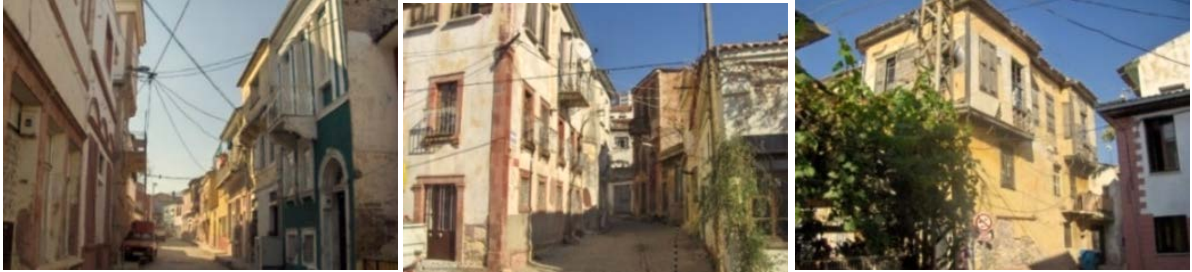
Görsel 1-2-3. Ayvalık Evleri

Ayvalık evlerinin plan oluşumunda denizin etkisi oldukça önemlidir. Konutlar genellikle denize yönelen dar sokaklar üzerinde, bitişik nizam, kare ya da dikdörtgen planlı olarak yapılmıştır. Konutların ön cepheleri sokağa dönük, yan avlu ya da arka bahçeleri bulunmaktadır. Genellikle taş, üst katları bağdadi, yan ve orta sofalı, direk sokağa açılan, ön cepheleri açık ya da kapalı dökme demir konsol çıkmalı, iki ya da üç katlı yapılardır (Madran vd., 1986). Yapıların çoğunun bahçesi olmamasına rağmen yüksek duvarla sınırlandırılmış yan avlu ya da kapalı arka avluya sahiptir. Köşe parselde bulunan yapıların çoğunun geniş, açık arka ya da yan bahçesi bulunmaktadır. Konutlar, iki ya da üç katlı, cumbalı, fazla sayıda penceresi olan ve odaları geleneksel kullanıma bağlı olarak detaylandırılmış yapılardır (Asımgil, Erdoğan, 2013: 50-51). Ayvalık'taki evlerin yapımında yerleşimin kozmopolit yapısı da etkili olmaktadır. Ahşap ve kâgır ağırlıklı, taşıyıcı sistemi ağaç, kerpiç-taş dolgulu, zemin katı taş olarak yapılmış bu evlerin çoğu 19. yüzyıldan itibaren inşa edilmiştir (Çobanoğlu, Cantimur, 2007: 6). Geleneksel Ayvalık evinin mekân karakterini ön plana çıkaran unsurlar anıtsal konut giriş kapısı, sofa etrafında biçimlenen yaşam alanları ve cephe düzenidir. Günümüz konutlarındaki mekân öğelerinin özellikleri ile benzerlik göstermekle birlikte orijinal dokunun korunamadığı görülmektedir.

Diğer Unsurlar: Ön cephede etkili olan saçaklar genelde ferforje, dış cephe panjurları ise genellikle ahşap malzemeden yapılmıştır. Ancak günümüz konutlarında pencereler, demir korkuluk ya da metal kanat olarak yenilenmiştir. Konutların çoğunda zemin katta şömine bulunmakla birlikte merdiven korkulukları, duvar ve tavan alınlıkları ahşap yapılmıştır. İç mekân oda kapılarının ahşap malzemesinin bittiği üst kısmı genellikle camdır. Yatma çevrelerinde genellikle niş içerisinde sadece kapakları ahşap olarak yapılmış dolaplar bulunmaktadır. İki kapısı bulunan yapıların depo alanında taş malzeme ile mutfak tezgâhı, ocak alanı ve aydınlatma nişleri mevcuttur. Ana giriş kapısı üzerinde bulunan yapıyı yalı yazan ferforje alınlık, kapı tokmakları, merdiven başı korkulukları anıtsal özelliklere sahiptir. Konutların iç mekânında orijinal sıva kazınarak çimento malzeme ile sıvanmıştır. Dış cephelerde orijinal sıva kazınarak taş dokusu ortaya çıkarılmıştır. Geleneksel Ayvalık evinin iç mekân özellikleri orijinal dokusunu korumamaktadır. Bu nedenle Ayvalık evlerinin ön cepheleri iç mekânından daha fazla karakteristik bir özellik taşımaktadır (Görsel 1-33).

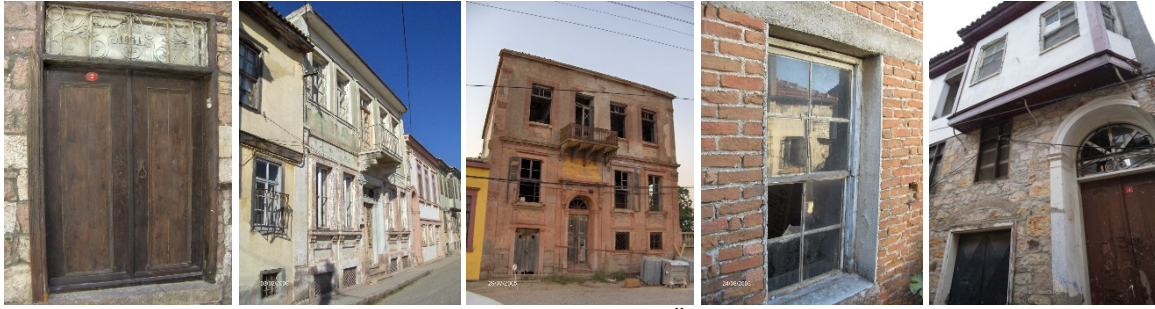
Görsel 21-22-23-24-25. Ayvalık Evi, Ön Cephe Görünümü

Ayvalık evlerinin önemli sembollerinden olan ana giriş kapıları ahşap lentolu ve ahşap çift kanatlıdır. Ana giriş kapılarının üst kısmında bulunan alınlık, demir malzemedir. Pencerelemlerinin doğramaları ahşap malzeme ile dikdörtgen formda, tuğla kemerli olarak yapılmıştır. Balkon ve çıkımlar metal ya da taş malzemedir. Kat ve tavan döşemeleri ahşap kirişli ve ahşap kaplamalı, bölme duvarları tuğladır (Erdem vd., 2007: 83). Bölgenin önemli yapı malzemesi olan Sarımsak taşı, yapı ön cephelerinde sıklıkla kullanılmıştır (Görsel 21-33).

- Konutların arka cephesinde bulunan balkonlar cam malzeme ile kapatılarak kapalı balkona dönüştürülmüştür.
- Yapıların dış cephesinde bulunan sarımsak taşı üzerindeki kireç sıva çoğu yapıda kazınmış, taş doku ortaya çıkarılmıştır.
- Yapıların dış cephe taş dokusunun üzerine çimento sıvanmış ya da farklı renkte boyanmıştır.
- Bitişik nizamda inşa edilmiş bazı yapılar, el değiştirerek otel işletmeciliğine yerini bırakmıştır.
- Bakımsızlık ve özellikle konut sahiplerinin yenileme imkânlarının olmaması nedeniyle birçok yapının üst katları ve çatıları çökmüştür.
- Konutların birçoğu bakımsızlık nedeniyle atıl durumda kalmıştır (Görsel 4-6/21-33).
